Traitement d'une hypominéralisation amélaire d'origine traumatique

Mélanie Giallo

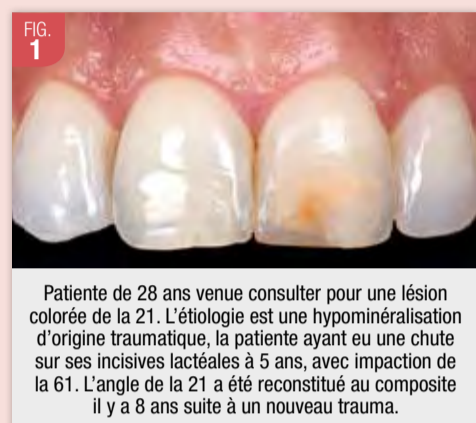
FIG. 1

Patiente de 28 ans venue consulter pour une lésion colorée de la 21. L'étiologie est une hypominéralisation d'origine traumatique, la patiente ayant eu une chute sur ses incisives lactéales à 5 ans, avec impaction de la 61. L'angle de la 21 a été reconstitué au composite il y a 8 ans suite à un nouveau trauma.

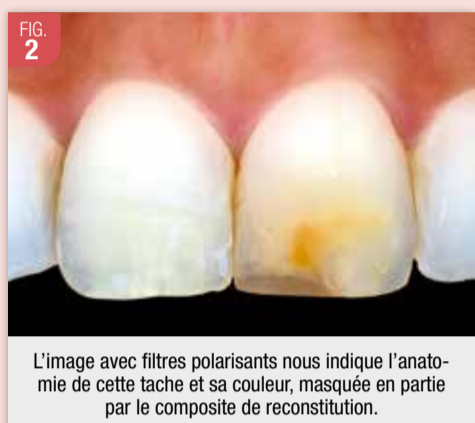
FIG. 2

L'image avec filtres polarisants nous indique l'anatomie de cette tache et sa couleur, masquée en partie par le composite de reconstitution.

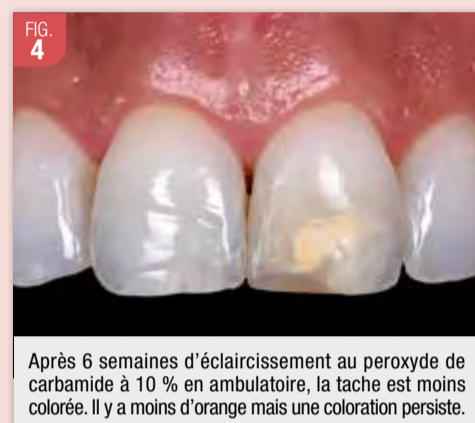
FIG. 4

Après 6 semaines d'éclaircissement au peroxyde de carbamide à 10 % en ambulatoire, la tache est moins colorée. Il y a moins d'orange mais une coloration persiste.

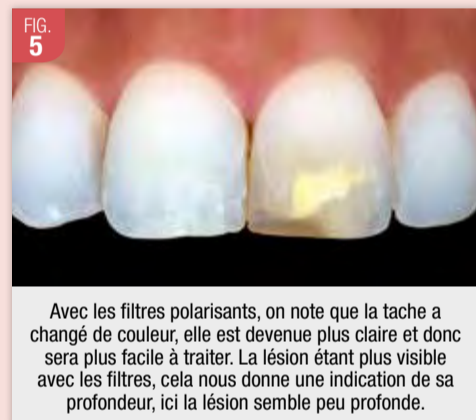
FIG. 5

Avec les filtres polarisants, on note que la tache a changé de couleur, elle est devenue plus claire et donc sera plus facile à traiter. La lésion étant plus visible avec les filtres, cela nous donne une indication de sa profondeur, ici la lésion semble peu profonde.

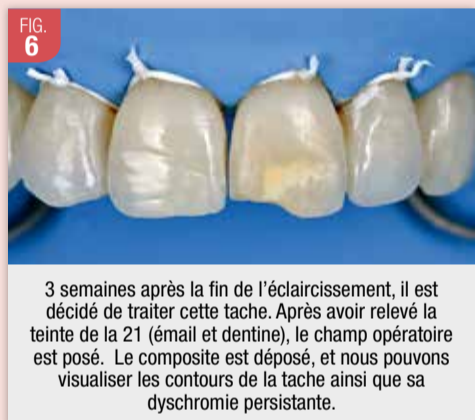
FIG. 6

3 semaines après la fin de l'éclaircissement, il est décidé de traiter cette tache. Après avoir relevé la teinte de la 21 (émail et dentine), le champ opératoire est posé. Le composite est déposé, et nous pouvons visualiser les contours de la tache ainsi que sa dyschromie persistante.

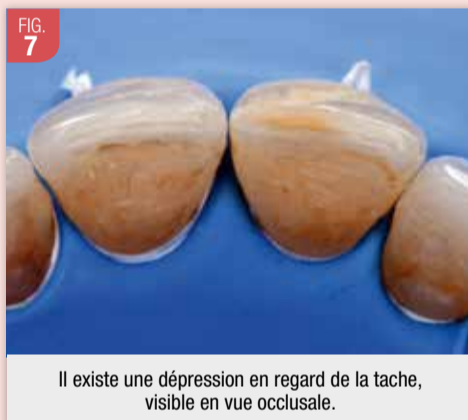
FIG. 7

Il existe une dépression en regard de la tache, visible en vue occlusale.

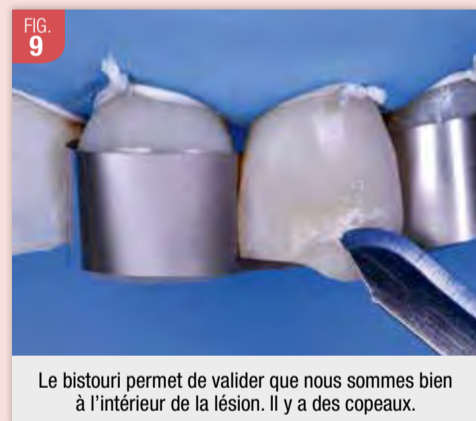
FIG. 9

Le bistouri permet de valider que nous sommes bien à l'intérieur de la lésion. Il y a des copeaux.

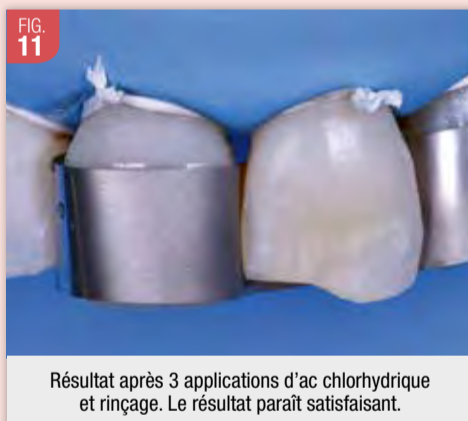
FIG. 11

Résultat après 3 applications d'ac chlorhydrique et rinçage. Le résultat paraît satisfaisant.

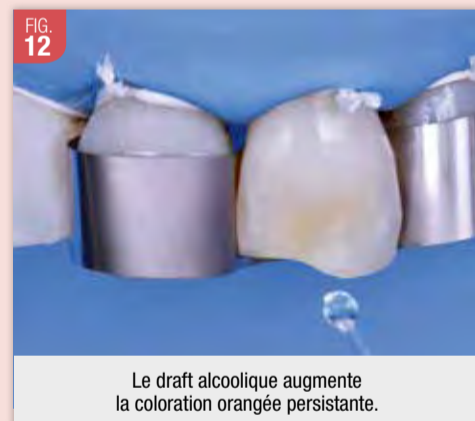
FIG. 12

Le draft alcoolique augmente la coloration orangée persistante.

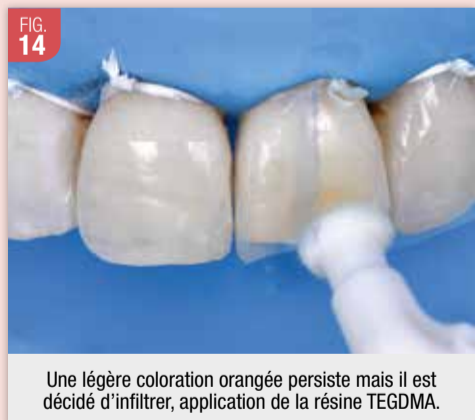
FIG. 14

Une légère coloration orangée persiste mais il est décidé d'infiltrer, application de la résine TEGDMA.

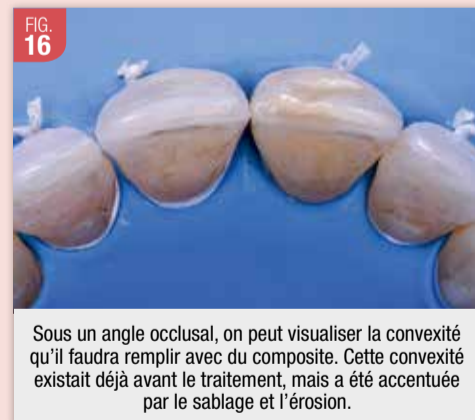
FIG. 16

Sous un angle occlusal, on peut visualiser la convexité qu'il faudra remplir avec du composite. Cette convexité existait déjà avant le traitement, mais a été accentuée par le sablage et l'érosion.

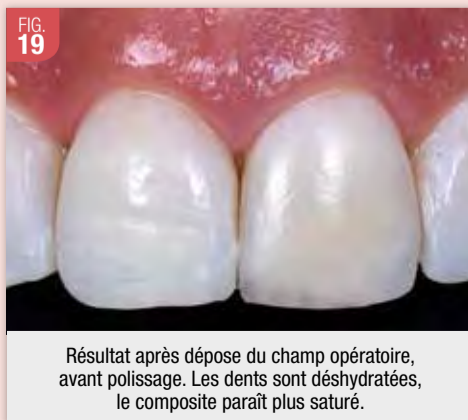
FIG. 19

Résultat après dépose du champ opératoire, avant polissage. Les dents sont déshydratées, le composite paraît plus saturé.

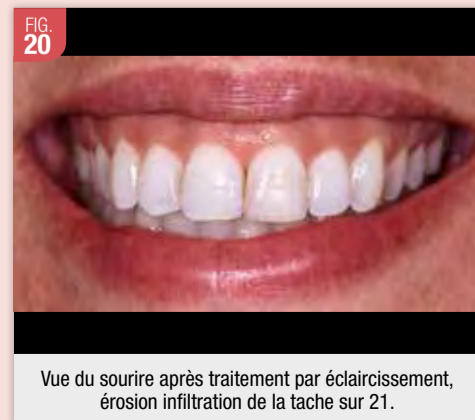
FIG. 20

Vue du sourire après traitement par éclaircissement, érosion infiltration de la tache sur 21.
